重要な お知らせ

不完全燃焼防止装置がなく 排気ファンが付いている 煙突式風呂がま・湯沸器を ご使用のお客さまへ

一酸化炭素中毒になるおそれがあります。

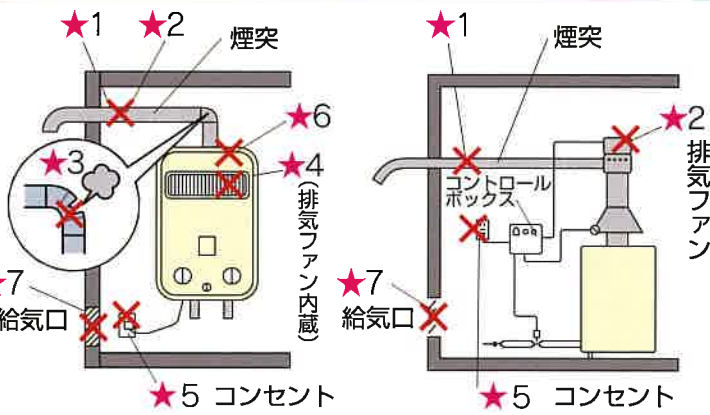
煙突・排気ファンなどの「給排気設備」をときどき点検してください。

- ★1 鳥の巣などの異物等で詰まっていますか？
- ★2 固定金具がなかったり、グラついていませんか？
- ★3 穴あき、はずれがありませんか？
- ★4 ご使用時にファンが回転していますか？
- ★5 電源プラグはコンセントに差し込まれていますか？
- ★6 機器の給気口にホコリが詰まっていますか？
- ★7 給気口がふさがっていませんか？

注意 地震や台風などの自然災害や大雪のあとには必ず煙突のはずれや、壊れが無いことを確認してからお使いください。停電や故障等でファンが稼働しない場合は、使用を中止してください。

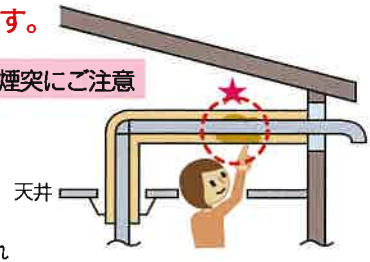
★隠ぺい部の煙突にご注意

※天井裏などの隠ぺい部にある煙突で事故が
起こっています。

- 煙突はずれ
- 断熱材のシミや穴あきなどを点検してください
- 点検口がない場合は設置をお願いします

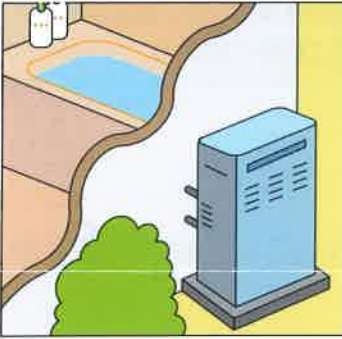
■屋外設置式

●屋外設置式

機器を屋外に設置、煙突などの給排気設備は必要なく、最も安全な機器です。

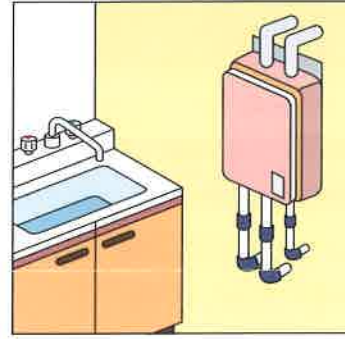
■密閉式

●密閉式

ファンの方で空気を屋外から取り入れ、排気も強制的に屋外へ排出します。
